[共通セッション] 土木分野におけるAIの活用

[CS14-25] AIを活用したトンネル切羽の地質評価と肌落ち予測支援による災害防止に関する研究開発－研究開発項目と実施概要－

AIを活用したトンネル切羽の地質評価と肌落ち予測支援による災害防止に関する研究開発①

－研究開発項目と実施概要－

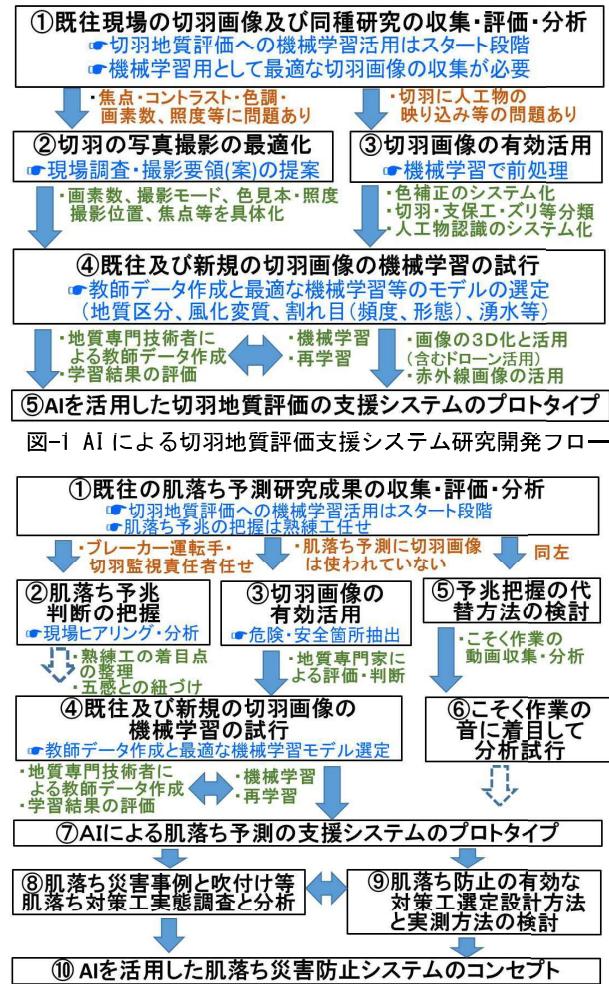
図-1 AIによる切羽地質評価支援システム研究開発フロー

研究開発対象は、切羽地質評価と肌落ち予測である。それに対してAIを活用するための研究開発の主な項目と実施のフローを図-1,2に、その実施結果の概要を以下に示す。

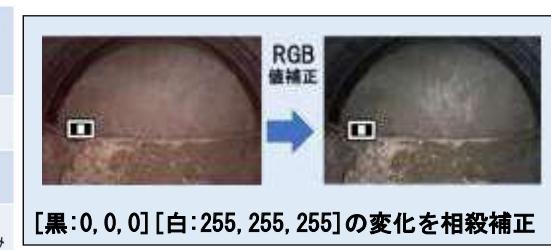
図-4 色見本を用いた補正の例

赤みがかった切羽画像に対する白黒色見本のRGB値による補正例を図-4に、切羽、支保工等の抽出並びに人工物のラベリングのシステムのイメージを図-5に示す。

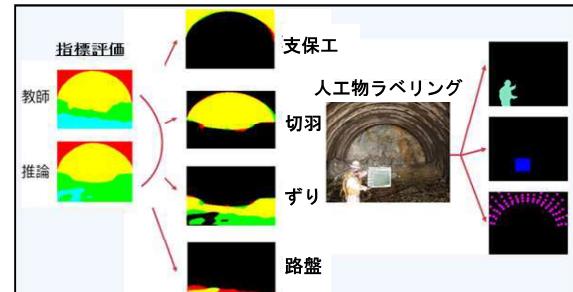
図-5 切羽・支保工等の区分と人工物ラベリングイメージ

色見本を用いた切羽画像の色補正システムや切羽画像から切羽や支保工等の抽出、影、黒板、鏡ボルト等の人工物を認識するシステムを構築し、不適切な画像の有効活用に取り組んだ。

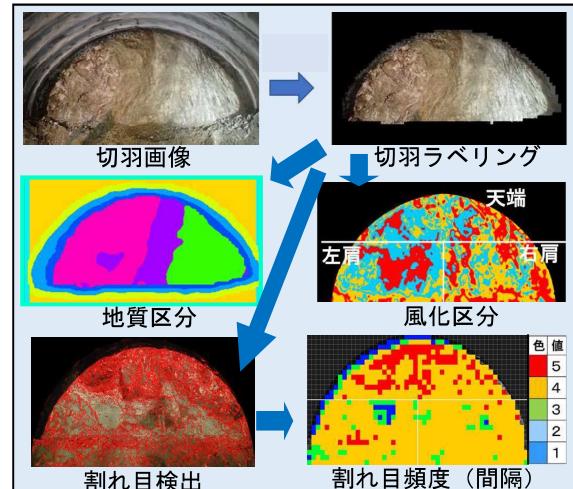
図-6 評価対象項目別の出力結果例

発注者用の切羽判定表の作成に必要な項目の中から、先ず、地質区分、風化区分、割れ目の頻度について、機械学習等を活用して図-6のように、図表の作成、点数化を図った。

図-7 に図-6 の AI による出力結果の図と点数表 (図の左下段) を示す。現場技術者は、現場で切羽を観察しながら、タブレット等に表示された出力結果を参考に、切羽判定表を作成する。

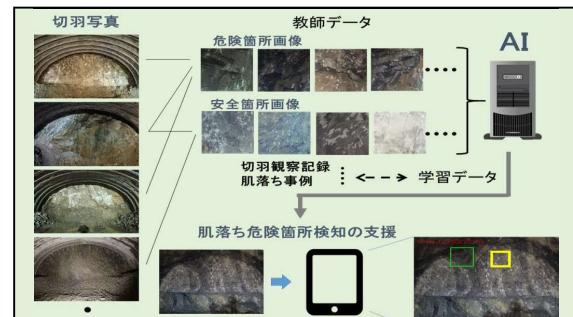
図-8 AI を活用した肌落ち予測システム構築イメージ

それらの教師データと表-1 に示すモデルを用いて学習・予測を実施し、さらに、その結果を専門技術者が評価して、その結果を再学習して肌落ち予測の正答率の向上を図っている (図-8)。

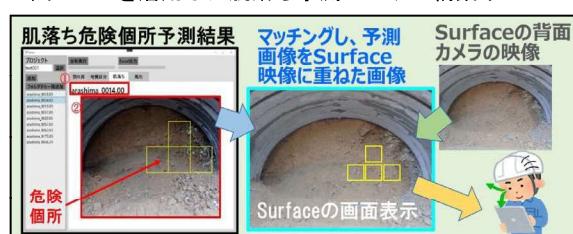
図-9 AI を活用した肌落ち予測支援システム運用イメージ

肌落ち危険箇所の予測結果として、切羽の幾つかの箇所をタブレットやパソコンに黄色の矩形で表示させ、同時に、それらの背面カメラで重ね合わせることで、切羽監視責任者が自分で肌落ち危険箇所を認識及び坑夫への危険予知を支援する (図-9)。

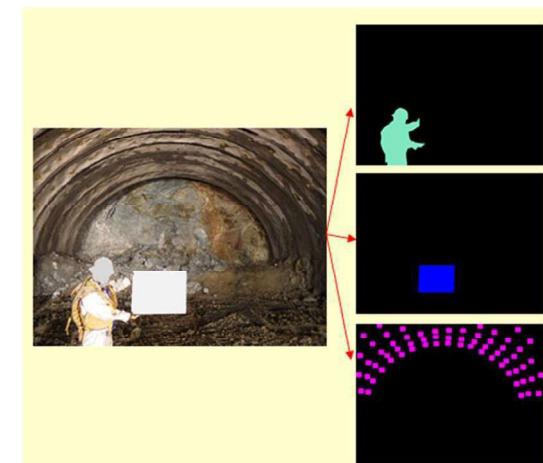
図1 物体検出例

⑤の人工物等が写っている画像については、画像をセグメンテーション(領域分割)し、物体検出(図1参照)することにより切羽画像を特定し、機械学習に用いることが出来ることを確認している。

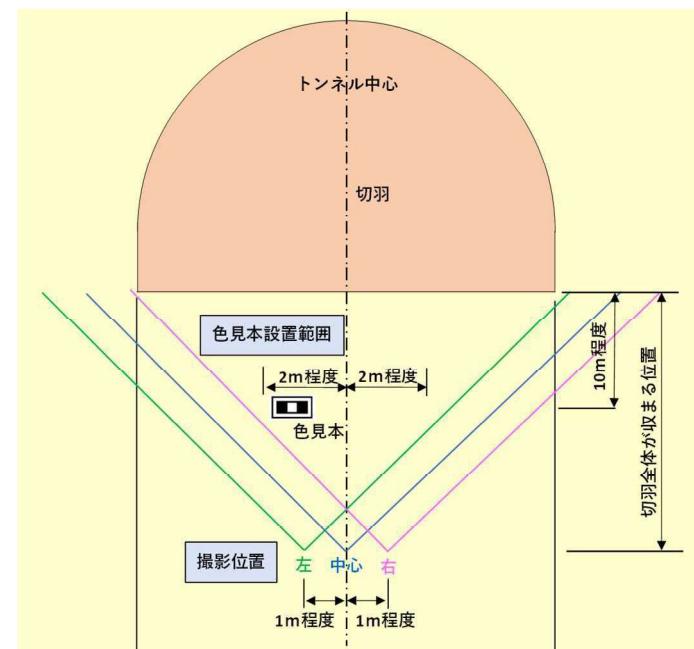
図2 切羽画像撮影位置

提案した切羽写真撮影要領(案)¹⁾に従い現場で撮影を行い、妥当性を確認した。なお、切羽近傍の照度を70~150Lx程度確保し、撮影を行った。①の色見本の設置位置を図2に、色見本例を図3に示す。②の焦点については撮影モードをAUTOに設定し、切羽鏡面に合わせるよう注意を払い撮影した。③の手振れ防止策は、三脚を使用した場合としない場合の画像を比較し、検証を行った。④撮影モードの画素数は1200万画素以上に設定した。現場撮影の結果、③については、三脚使用有・無の画像で特に変化は見られなかった。ただし、照度が70Lx以下になると三脚無しの画像は手振れが顕著に見られた。このため、照度が70Lx以下になる場合には三脚を使用した撮

切羽画像から肌落ち予測等を行う場合に3D画像を用いることは、正面から撮影した画像からは分かりづらかった割れ目等が検出しやすくなると考えられる。このため、3D画像を作成するための撮影方法について図2に示す。図2に示すように切羽の中心で撮影(写真1)し、左右1m程度切羽面に對して各1枚撮影する。撮影した3枚の画像をMetashapeにより3D画像を作成する。3枚の画像から作成した3D画像の例を写真2に示す。写真2に示すように3D画像では切羽が、立体的に認識できる。今後は、本画像を用いて割れ目の頻度などについて利用の可能性を検討していく予定である。

色見本を切羽から10m程度離れた、トンネル中心から左右2m程度の範囲内位置にカメラに正対させ、ほぼ水平に設置（図2参照）。設置時は、照明で色見本が反射しない、影が入らないようにする。色見本の設置は岩盤判定会議及び発注者立会時とし、カメラや照明の変更などで画像や色調等の変化の懸念がある場合には適宜使用。

切羽全体が収まるトンネル中心位置で切羽鏡面に焦点を合わせ撮影し、左右1m程度切羽面に對して各1枚撮影する。なお、左右の撮影時に切羽の両端が入ること（図2参照）。

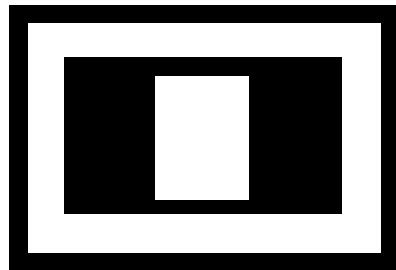
図3 色見本（白黒の例）

色名	Color Name	RGB	CMYK
黒	black	0, 0, 0	92, 88, 89, 80
白	white	255, 255, 255	0, 0, 0, 0

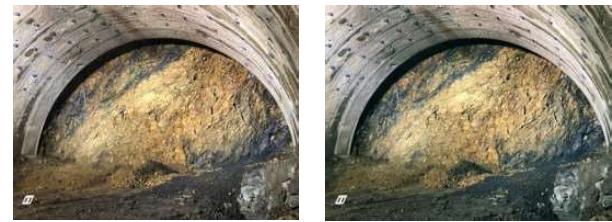
(3) で示した手順に従って検出した色見本の白と黒の画素を用いて、画像全体の色調を補正する。例として写真-8における色見本の黒部分の階調値はRed:75, Blue:66, Green:67である。定義では各階調とも0であるべきところRedだけが突出しており、全体的に赤みがかった写真になっている。階調値の釣り合いがとれるようRedを減算した写真-9の黒部分はRed: 67, Green: 66, Blue: 67である。補正前は赤みがかっていたため、相対的に補正後は赤みが減り、補色関係にある水色寄りに感じられるが、階調値の偏りがなくなり照明等による色変化を抑えられた画像が得られている。色見本の黒部分の画素で画像全体の暗い部分（階調値128未満）を補正し、色見本の白部分の画素で画像全体の明るい部分（階調値128以上）を補正することで、階調に応じた自然な色補正となる。どのような形状の色見本であっても、白と黒に相当する画素を選出できれば色補正の手順は共通である。

色	Red	Blue	Green
黒	75	66	67
白	242	242	242

写真-8 補正前

色	Red	Blue	Green
黒	67	66	67
白	255	255	255

写真-9 補正後

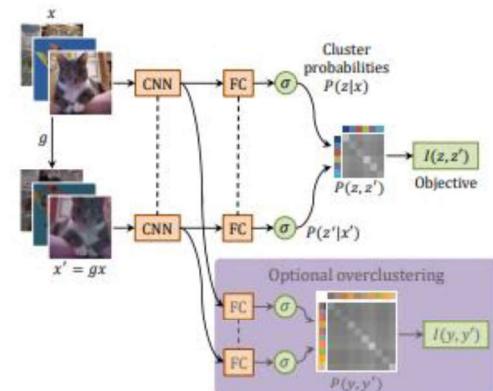
図-1 IIC アルゴリズム

地質区分の評価は、教師なし学習である IIC²⁾ (Invariant Information Clustering) を使用している。IIC のアルゴリズムでは、図-1の x と x' のペアとなる画像から相互情報量を最大化するように学習を行いクラス分類している。クラス分類数は事前にパラメータ設定を行うことで数を制限することができ、25色に設定し

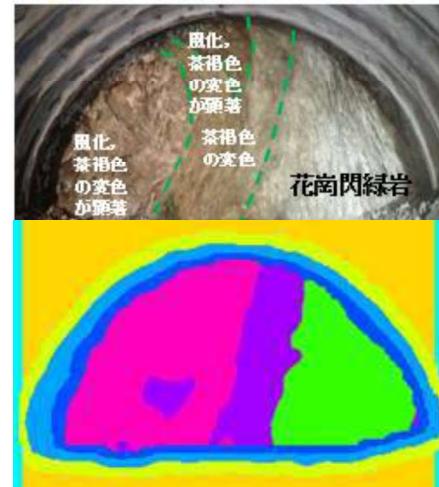
図-2 IIC の結果画像

た。IIC の特徴は色の境界や割れ目等の鋭角な特徴をクラス分類することができるのことである。表-2は地質専門家が解析結果を評価したものであり、概ね良好と部分的に良好を合わせると 70%以上の適合が見られた。図-2に IIC の結果画像を示す。岩種等の地質境界については、まだ問題がある。

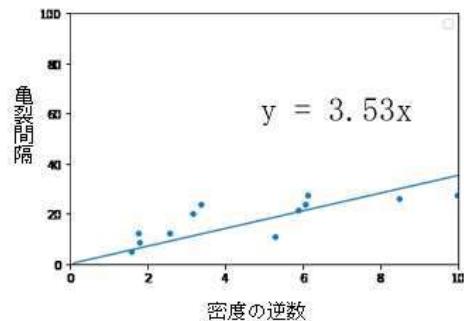
図-3 線形回帰の結果

径で区切り、エッジ検出を行った結果から割れ目密度を計算して入力データとした。また地質専門家によって入力画像の短径内の割れ目の頻度を実測し評価した数値データを教師データとして線形回帰による予測を行った。入力データについては、割れ目のある箇所の短径で区切った実測画像 19 枚を使用した。線形回帰の結果を図-3 に示す。その結果、割れ目の頻度（間隔）は $(y) = 3.53 \times \text{密度の逆数}(x)$ となった。図-4 は切羽画像の例、図-5 は割れ目の頻度の解析結果と評価点である。天端、右肩、左肩の面積割合が計算されるため、より定評的であり実際の現場評価との整合性も高い確率で確認された。

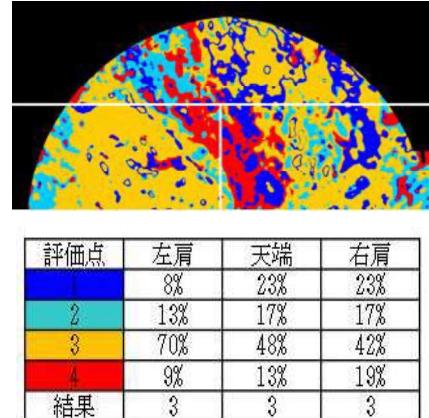
図-6 風化変質の解析結果

風化変質の評価は K-means によるクラスタリング、ベイズ最適化によるラベル評価を手法として採用した。K-means は与えられたデータを任意のクラスタ数に分け、クラスタの重心を計算した後、クラスタの再配置を行うステップを、繰り返すことによってデータを任意の数のクラスタに分類する手法である。今回の場合は画像のピクセルを入力、クラスタ数を 10 とすることで、入力データに対する代表的な RGB のデータを推定するように学習を行った。ベイズ最適化とはパラメータ探索の手法の 1 つであり、ベイズ更新を用いることで高効率なパラメータ探索が可能となる手法である。今回の場合、K-means でピクセル毎に 10 クラスに分類したデータと地質専門家による評価点が最適となるようにパラメータ推定を行った。教師データは、各評価点に対応した典型的な切羽画像 78 枚を、再度地質専門家により、左肩、天端、右肩の区分で再評価したものを使用した。図-6 は風化変質の解析結果である。風化変質の正答率も比較的高い精度となることが確認された。

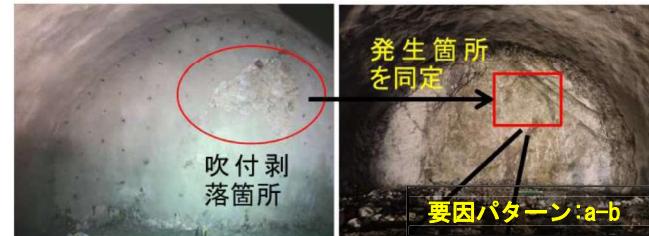
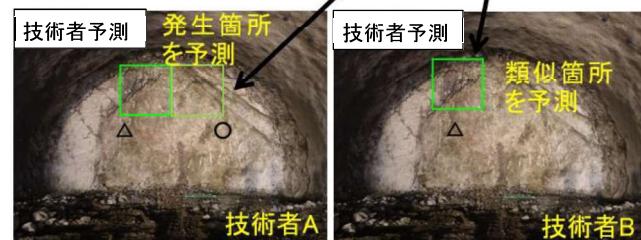
図-1 肌落ち予測の比較方法

対象トンネルでは、2人(A, B)の地質技術者が、切羽写真から肌落ちが予測される箇所の教師画像の抽出を行っていた。2人の地質技術者は、実際の切羽観察行っておらず、写真での予測であり、肌落ちが発生した場所は知らされていない。肌落ち予測の比較検証は、吹付剥落箇所から切羽写真上の剥落箇所の同定、2人の地質技術者の肌落ち予測箇所との比較の手順を行った(図-1)。また、予測位置の比較は、①肌落ち発生箇所と予測箇所が概ね一致、②類似箇所を予測、③無関係な箇所を予測、④予測無しの基準で行った。図-1の例では、技術者Aは肌落ち発生箇所と類似箇所を予測し、技術者Bは類似箇所を予測していたが、発生箇所は予測していないことになる。また、肌落ちが発生した箇所、地質技術者が肌落ちを予測した箇所について要因パターン分けを行った。なお、肌落ち発生箇所が、切羽写真においてズリで隠れていた1切羽1箇所については、比較検討から除外した。

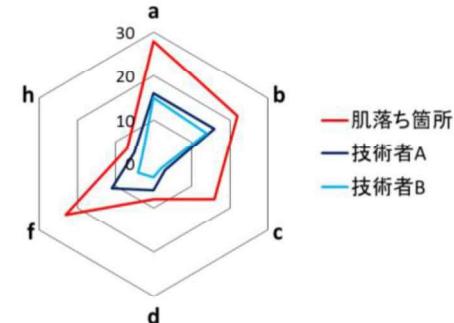
図-2 肌落ちの要因パターン

パターン	肌落ち箇所	技術者 A	技術者 B
a: トンネル外周部	28	16	15
b: 岩塊の抜け落ち跡	22	16	14
c: 割れ目に沿って切羽凸凹	16	3	2
d: 割れ目細かく入る	8	6	3
e: 割れ目に粘土・介在物	0	0	0
f: 周囲より風化変色、風化変色著しい	23	11	4
g: 破碎帶、破碎状、土砂化	0	0	0
h: 渗水、湧水あり	7	5	3
i: その他	2	0	0

最初に、地質の専門技術者が切羽画像から肌落ち危険箇所と安全箇所の両方の教師データを抽出した。危険箇所のパターンは、a:トンネル外周部、b:岩塊の抜け落ち跡、f:風化変色部、c:割れ目に沿った切羽の凸凹等 9 パターンについてそれぞれ教師データを作成した。また、教師データと実際の肌落ち画像と比較して、教師データそのものの妥当性も検証した。

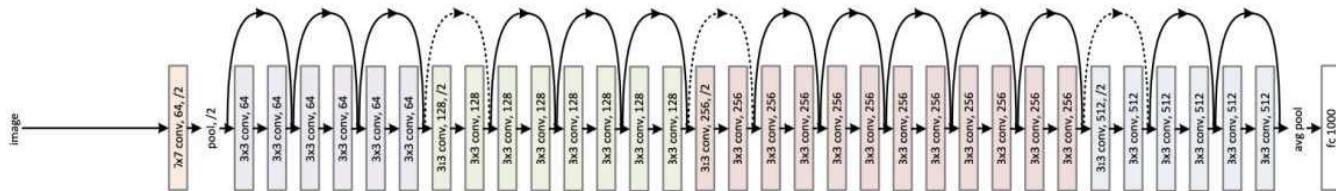
図-1 ResNet50 の概念

本システムでは、切羽における肌落ちの危険性を画像から推定することとし、深層学習の手法としては画像分類手法を、ネットワークとしては図-1に概念を示す ResNet50 (Residual Network-50)²⁾を使用した。この ResNet50 は、深さが 50 層の畳み込みニューラルネットワークであり、Residual learning を実装することで効果的に学習が進むため、画像分類分野において高い実績を誇っている。具体的には、100 万枚を超えるイメージで学習させた事前学習済みのネットワークを ImageNet データベース³⁾から読み込み、今回使用したデータセットを転移学習させている。これに、入力された画像から検出したい物体である関心領域 (Region of Interest : ROI) を特定し、バウンディング・ボックスとして矩形領域を切り出すルーチンを組み込み、分析を実施した。なお今回の検討では、画像分類手法に加えて物体検知手法についても試行したが、データ数が十分ではないため収束せず、学習ができない結果となった。この方法についても、学習や推論の環境は構築できているため、今後十分なデータが揃い次第、さらなる学習を試行する予定である。

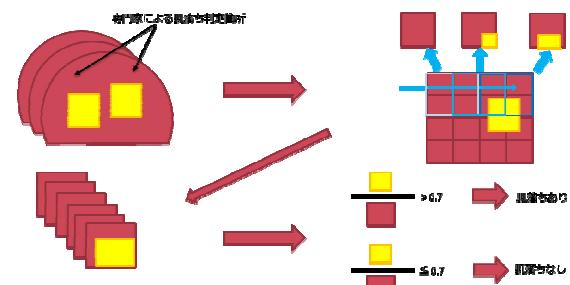
図-2 データセットの作成

今回使用したデータは、専門家による肌落ちの判定を行った切羽画像データである。それぞれの切羽画像について、解像度 200×200 ピクセルのボックスを 100 ピクセル単位でオーバーラップしながら画像分割し、専門家が肌落ちと判定した箇所と 70%以上重複した箇所については肌落ちあり、それ以外を肌落ちなしとしてデータセットを作成した（図-2）。使用した切羽画像数は 792 枚であり、1 切羽に対して複数の肌落ち箇所が存在しているため、肌落ち箇所は計 3761 箇所であった。また、評価用データは類似画像が選択されないように切羽画像単位で分割することとし、切羽画像 792 枚のうち学習用を 672 枚、テスト用を 120 枚とした。

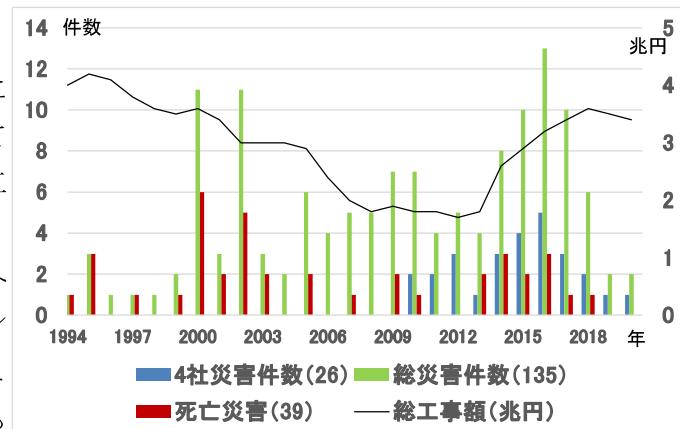
図-1 肌落ち災害件数

図-1は、収集した肌落ち災害事例135件を年ごとに集計した結果である。アンケート結果には国内のすべての事例が含まれているわけではないが、2013年以降は工事量の増加に伴い災害件数が増加していた。しかし、2016年12月にガイドラインが提示されて以降、切羽への立ち入り禁止や切羽監視責任者の専任、鏡吹付けコンクリートの徹底等の影響により災害は激減していることがわかる。図-2は切羽作業別の災害件数を分類したものである。切羽に近接した装薬作業や支保工作業の時に災害が多いことがわかる。また、実際の作業ではなく、装薬中、コソク中、切羽観察中やすり出し後、発破後、吹付作業中に切羽や作業を確認している人の災害も合計すると多いことがわかる。切羽に近接しない機械化や遠隔作業システムの開発や切羽状況や地質状況を遠隔で詳細に観察できるシステムの開発が必要であることがわかる。

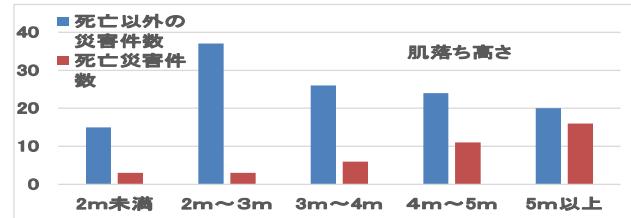
図-3 肌落ち高さ別災害件数

図-3は肌落ちが発生した位置の高さと災害の件数を分類したものである。この図を見ると、死亡に至る災害ほど高いところからの落石により災害が発生しているので、身長より高い位置に関しては重点的に肌落ちの危険性を予測できるシステムが必要なことが分かった。図-4は、肌落ちの規模と災害件数を比較したものである。死亡災害は大きな規模の肌落ちにより発生

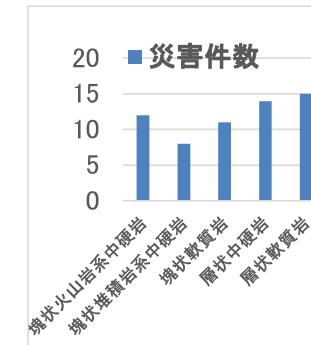
図-5 岩種と災害件数

AIによる肌落ち予測支援システムを構築するためには、肌落ちを発生させる岩種や湧水の状況、地質的な原因を推定し、教師データを作成して機械学習させる必要がある。図-5は岩種と災害件数の分類である。層状軟質岩や層状中硬岩の件数が比較的多いようであるが、塊状中硬岩も割れ目の影響により肌落ち災害が発生している。図-6は湧水の程度と災害件数の関係である。湧水なしの事例より、多少でも湧水がある地山で多くの災害が発生しているため、AIによる肌落ち評価に際しては、湧水の程度の評価も必要となることがわかる。図-7は切羽観察項目にある地質的な要因と災害件数を分類したものである。強度や風化変質、割れ目の状態、割れ目の方向性、湧水による劣化、割れ目の頻度が正しく評価できていなかった結果、肌落ち災害が発生したと報告されていた。したがって、教師データ作成の際には、これらの要因が画像等により評価できることが望まれる。

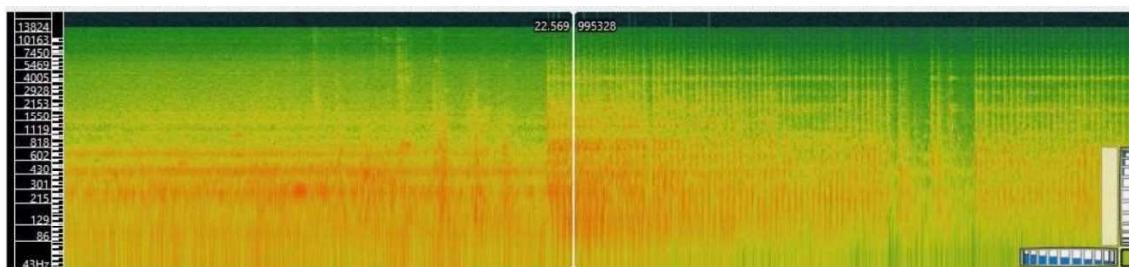
図 2 時間(横軸)と周波数(縦軸：Hz)毎の音圧を色調

れる。これに対して、人間の可聴域は 20Hz・20,000Hz といわれる。トンネル内の打突時において人間の耳が聞き取りやすい音域の音圧が上昇し人は音を感じるが、その一方において人間の耳がわずかに聞き取ることのできる 2,000Hz・20Hz の音域の音圧の方がむしろ上昇していることが図 2 から読み取れる。このことは、“トンネル内において音に敏感な人がなんとなく感じる低い音が、打突音から判定を行う際に重要な意味を持つ”という可能性を示している。個体の伝搬音は一般に、低音域(20-1000Hz)にあり、図 2 の結果はこの事実とも矛盾しない。

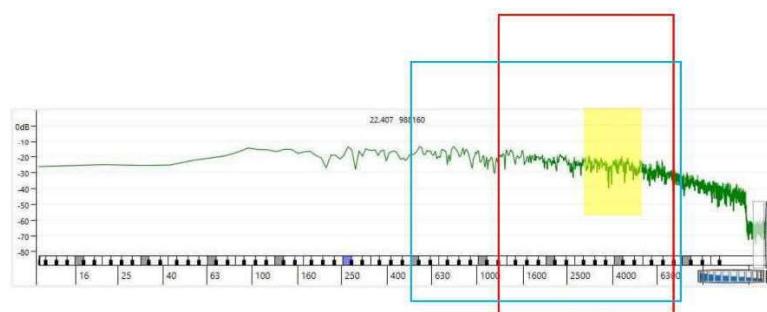
図 3 打突の瞬間ににおける周波数（横軸：Hz）と音圧(縦軸：dB)との関係

図 3 は、打突の瞬間ににおける周波数（横軸：Hz）と音圧(縦軸：dB)との関係を示したものである。本図は二つのトンネルの音声を分析し、比較的パワーレベルの高い周波数帯を示したものである。青色の枠の方がやや低めの音域に分布している。このことは、音域を分析することによって岩盤の特徴を把握できるかの王道があることを示している。
